17.12.2012

Reparatie van het koppelstuk brengt risico met zich mee

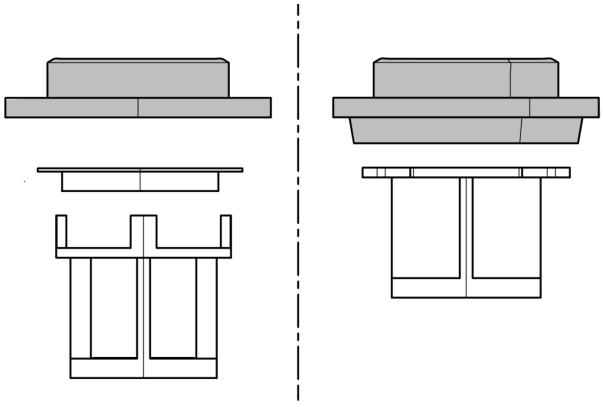
Echter, gebruik van het verkeerde dichtings element kan leiden tot plotselinge lekkage die groter is dan voor de reparatie. De chauffeur zal dit tijdens het rijden niet merken.

Een drukval op het rode koppelstuk door de lekkage, kan leiden tot gedeeltelijk remmen van de trailer. Dit kan leiden tot verhitte remmen, aanzienlijke schade en moet dus worden voorkomen.

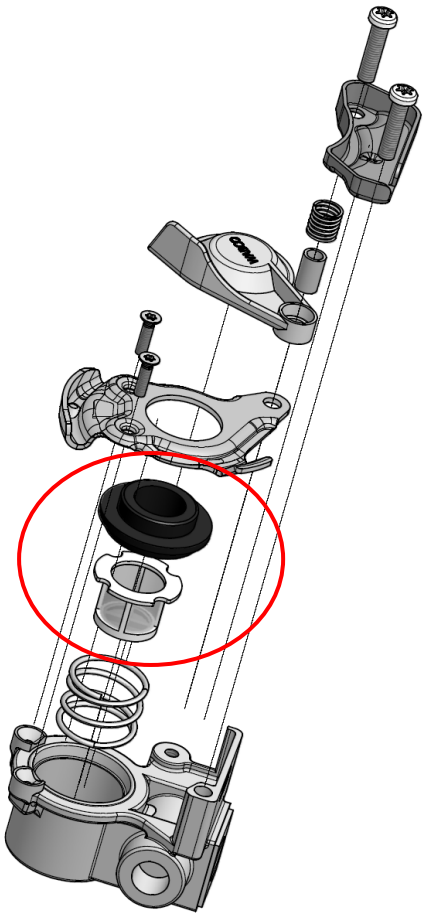
Tekening 1

Als het filter tweedelig is zoals links op tekening 1, dan moet de meest platte ring worden gebruikt. Voor het ééndelige ontwerp rechts op het plaatje is de dikke afdichtring nodig.

Voor professionele reparatie van WABCO koppelstukken met bestelnummers 952 201 011 0 … ~017 0 gebruikt men de reparatieset met bestelnummer 952 201 920 2. Deze set biedt twee verschillende afdichtringen.

Gebruik a.u.b. de juiste afdichtring volgens het ontwerp van het binnenfilter.
